Detalle constructivo

Lamina
Azotea accesible

Código de plano
N 05

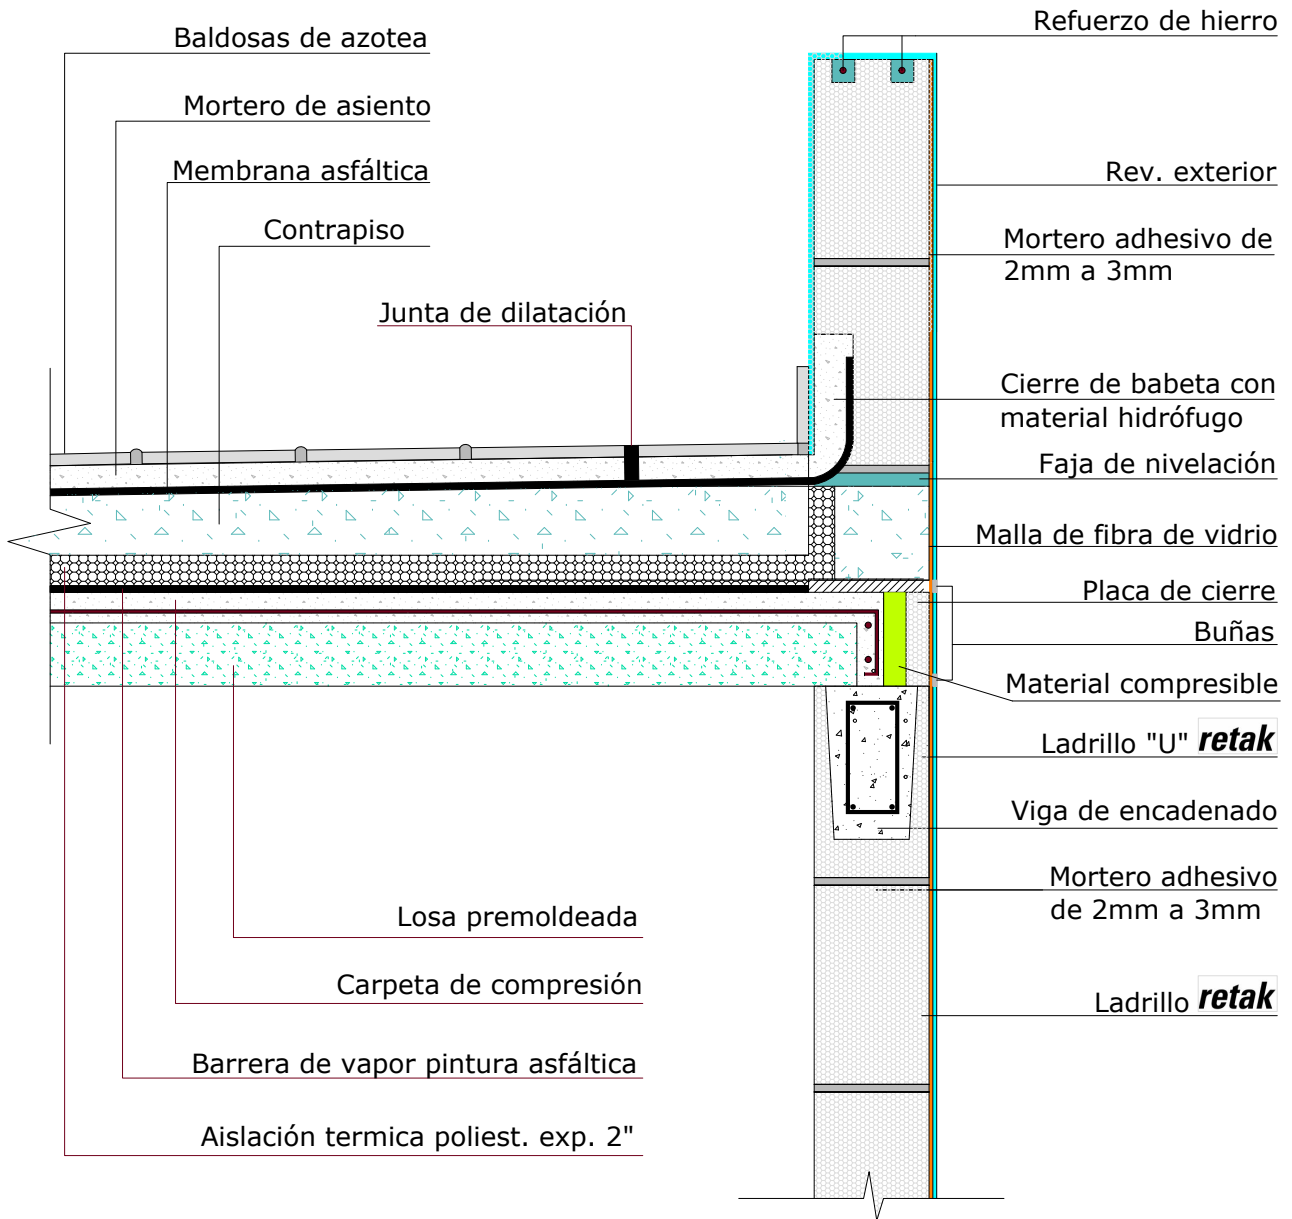
Corte

Nota: si no se realiza buña, el revestimiento aplicado debe estar reforzado con vendas de malla de fibra de vidrio
